# Situación ambiental y riesgos existentes en las labores mineras abandonadas de la provincia de Cáceres

Comunicación escrita general

Autores: **Coral Subirón Garay** y **Carlos Alcalde Molero**

Institución: Dirección General de Ordenación Industrial, Energética y Minera. Junta de Extremadura

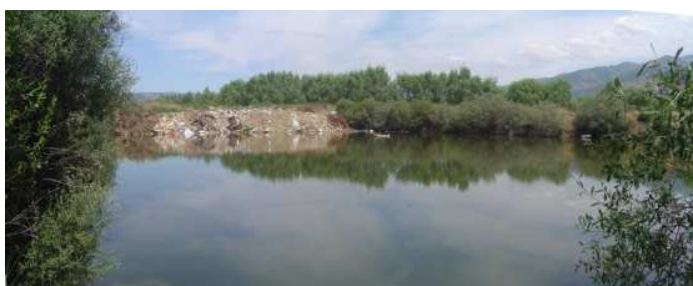
Los principales problemas ambientales que presentan las graveras abandonadas están relacionados con el corte del nivel freático ya que estas acumulaciones de agua constituyen un potencial foco de contaminación del acuífero subyacente y además suelen aprovecharse para la acumulación de residuos. Por otro lado, la explotación de graveras en las márgenes de los ríos implica en muchos casos la eliminación de una cobertera vegetal que sirve de protección natural ante avenidas extraordinarias.

*FIGURA 2: Hueco de gravera abandonada que se encuentra lleno de agua y en el que se están acumulando escombros. Término municipal de La Granja, en las inmediaciones del río Ambroz.*

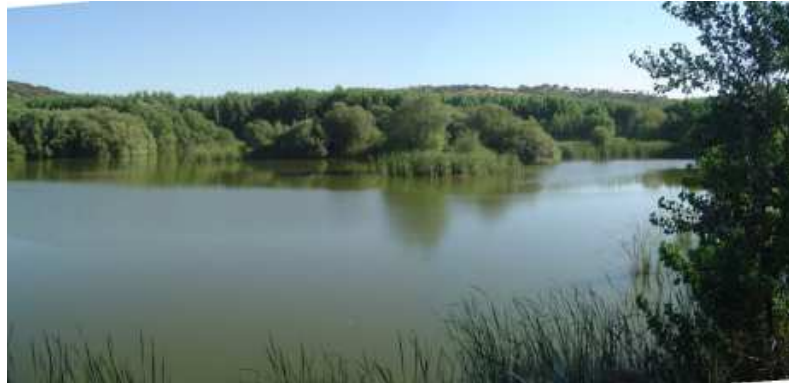
El impacto paisajístico de los humedales artificiales que a veces se crean en los huecos de las graveras abandonadas es variable, pudiendo ser positivo en ocasiones, ya que son zonas donde crece de forma abundante la vegetación de ribera, pueden constituir el hábitat de muchas especies animales y servir de lugar de esparcimiento.

*FIGURA 3 : Hueco de gravera abandonada bastante naturalizado en el Alagón.*

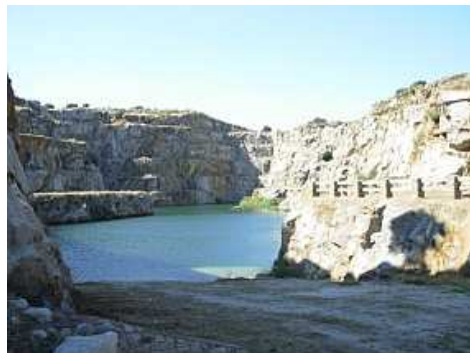
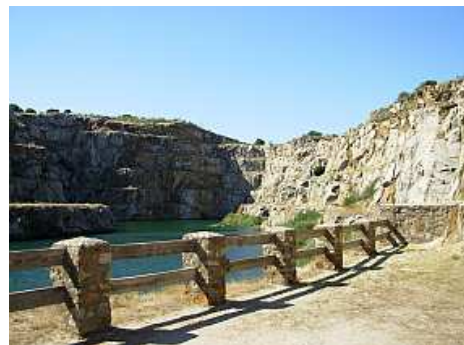
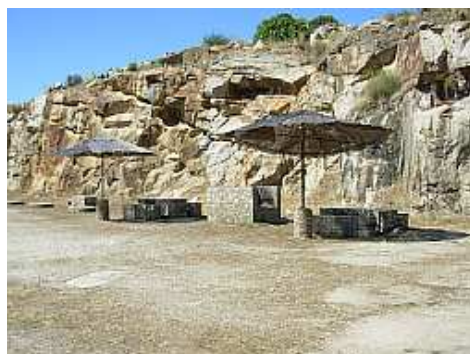
Las canteras para áridos de machaqueo presentan impactos distintos, más relacionados con el impacto visual debido al contraste cromático y morfológico. Su visibilidad suele ser mayor debido a que en su mayoría se encuentran en zonas elevadas. No obstante, en ocasiones, se han llevado a cabo distintas actuaciones conducentes a valorizar estos espacios y aprovecharlos para usos distintos, por ejemplo recreativos.

*FIGURAS 4, 5 y 6: Diferentes vistas de una antigua cantera en el término municipal de Alcántara, utilizada para la construcción de la presa de la misma localidad, hoy en día espacio reconvertido para su uso recreativo.*

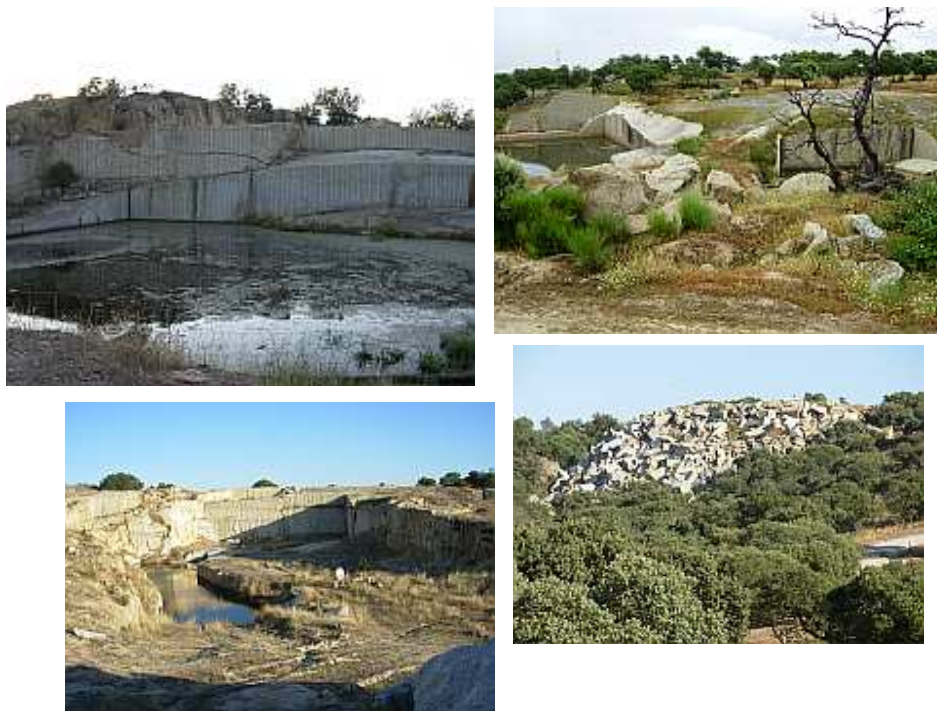
Este tipo de canteras no suelen tener más de uno o dos bancos, por lo que no adquieren gran envergadura; sin embargo, cuando están activas o recientemente abandonadas suponen un elevado impacto paisajístico debido al color habitualmente claro de la roca, que contrasta con un entorno en tonos más oscuro, por sus líneas rectas de sus frentes que destacan en un entorno de formas suaves y por los restos de bloques que se acumulan en las escombreras.

Por otro lado, debido a la impermeabilidad del material, el hueco minero suele quedar inundado y, aunque en ocasiones puede resultar beneficioso desde el punto de vista paisajístico y útil como por ejemplo, lugar de abrevadero de ganado, en otros casos no es así por la existencia de vertidos o acumulaciones de residuos.

*FIGURAS 7, 8, 9 y 10: Diferentes vistas de canteras de granito y su entorno en las que se pueden observar los distintos impactos descritos previamente. Términos municipales de Plasenzuela, Mata de Alcántara, Trujillo y Torremocha, respectivamente.*

En este tipo de explotaciones, los riesgos para la seguridad de las personas derivan fundamentalmente de la altura de los bancos que pueden ocasionar caídas a distinto nivel si los frentes no se encuentran debidamente señalizados o vallados.

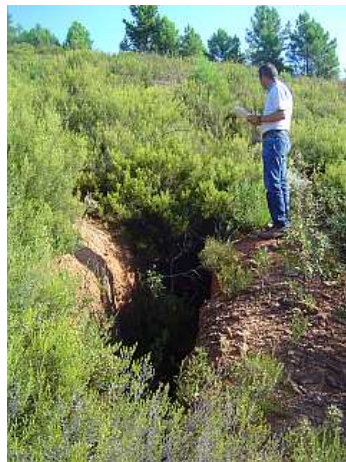
La minería metálica subterránea se destaca como la que presenta riesgos para la seguridad de mayor trascendencia debido a la existencia de pozos sin vallar, sellar ni señalar que, en muchos casos, se encuentran camuflados por la vegetación y constituyen un claro riesgo de caídas a distinto nivel con graves consecuencias en la mayoría de las ocasiones. Las escombreras o balsas de lodos también pueden ser puntos de riesgo debido a su posible inestabilidad geotécnica. Por otro lado, asociadas a estas antiguas minas aparecen en algunos casos restos de instalaciones y maquinaria que pueden presentar cierto riesgo de desplome o impactos paisajísticos de distinta entidad.

*FIGURA 11: Pozo sin protección en antigua explotación de Sn en el término municipal de Torrecilla de los Ángeles.*

- Forjado de pozos que actualmente no tienen protección alguna o la misma es deficiente, para evitar que se puedan producir caídas de personas o animales.

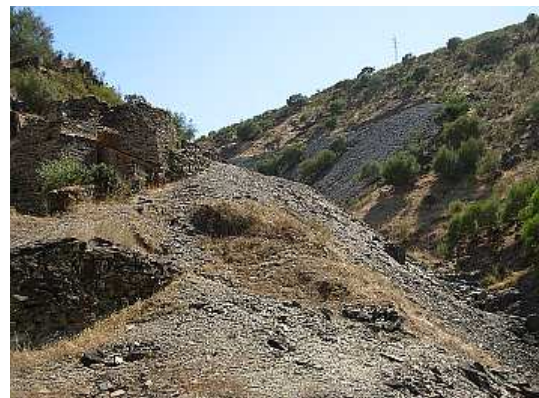
El impacto ambiental existente en estos casos se deriva de la presencia de escombreras, depósitos de lodos y excavaciones (trincheras, calicatas, etc.) aunque éstas últimas suelen ser de pequeña entidad. Las antiguas escombreras en minas de Pb, por ejemplo, pueden constituir un foco de contaminación del suelo, de las aguas subterráneas por infiltración y de las superficiales por escorrentía.

*FIGURA 12: Restos de escombrera en antigua explotación de Pb en el término municipal de Membrío*

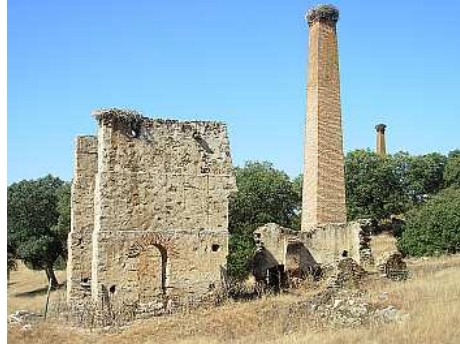
Es destacable además que muchas de estas minas tienen valor patrimonial (por la propia mina y las instalaciones que se conservan) y natural (por haberse convertido los pozos en el hábitat de algunas especies protegidas de murciélagos o las instalaciones en el soporte para nidos de cigüeñas). Ejemplos de protección de espacios naturales asociados a labores mineras abandonadas son algunos LIC como el de Mina Aurora, en la localidad de Perales del Puerto, propuesta como Lugar de Importancia Comunitaria por constituir un refugio de quirópteros, algunos de ellos de especies amenazadas.

FIGURA 13: Restos de instalaciones en antigua explotación de Pb – Zn en el término municipal de Plasenzuela. Coronando las chimeneas y otras edificaciones pueden verse nidos de cigüeña.

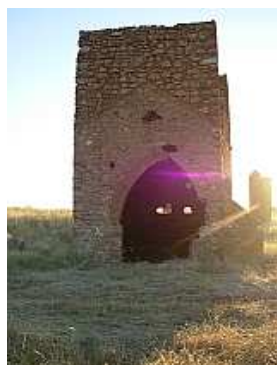
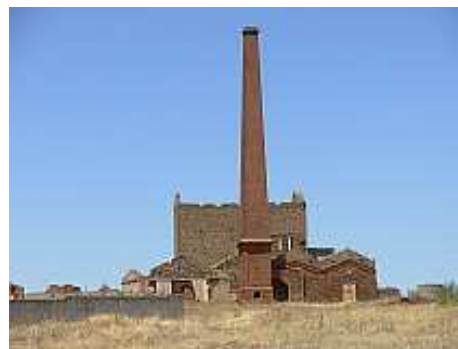
En este caso, al igual que en la minería metálica han existido labores a cielo abierto y minería subterránea, que presentan hoy en día unos impactos y riesgos para la seguridad similares a los de ésta, derivados principalmente de la presencia de pozos sin vallar, escombreras y edificaciones en mal estado de conservación.

FIGURAS 14, 15 y 16: Diferentes vistas de las antiguas explotaciones de fosforita de Aldea Moret (Cáceres)

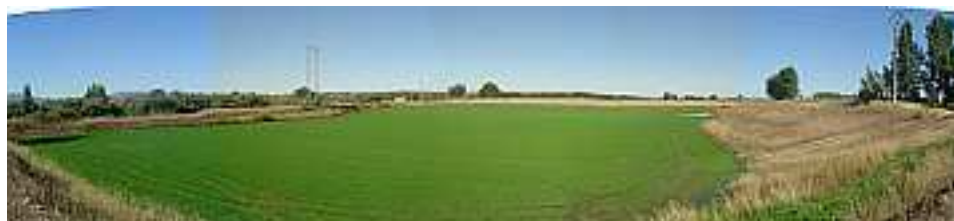
*FIGURA 17: Antigua gravera en la localidad de Montehermoso cuyo hueco restaurado ha sido aprovechado para la plantación de arroz.*

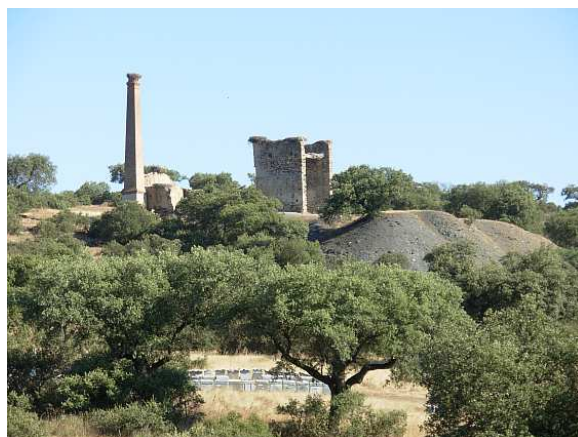
*FIGURA 18: Antigua mina de Pb – Zn en la localidad de Trujillo en la que pueden observarse restos de instalaciones y escombreras y, en primer término de la fotografía, aprovechamiento apícola.*

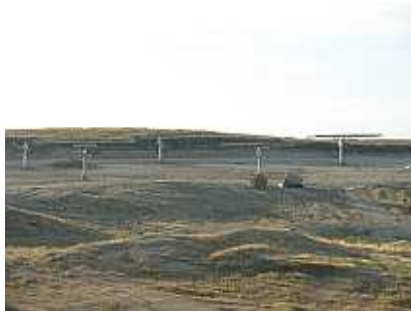
*FIGURA 19: Antigua gravera en el término municipal de Casar de Cáceres que actualmente se ha aprovechado para instalar un huerto solar.*

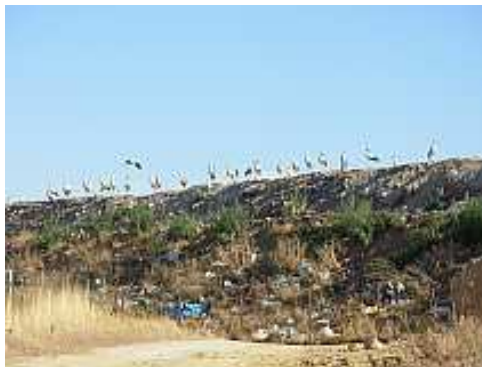
*FIGURA 20: Explotación de áridos abandonada que hoy en día se utiliza como vertedero en la ciudad de Cáceres.*
