Inventario de Minas y Canteras de la provincia de Cáceres desde un punto de vista minero - ambiental

Inventory of Mines and Quarries in the province of Caceres from a environmental - mining point of view

C. Subirón¹ y C. Alcalde²

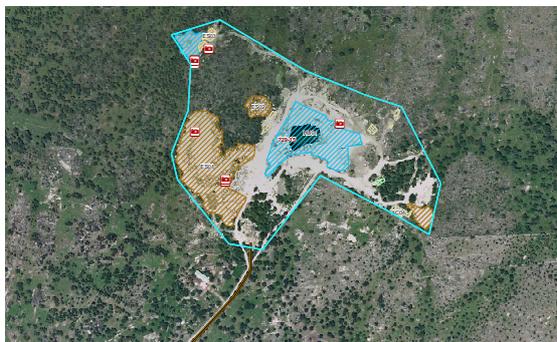
FIGURA 1. Vista del SIG en la que se muestra de fondo la ortofoto digital de 2006 y sobre ella la cartografía de detalle de una explotación con sus elementos (huecos, escombreras, acopios, etc).

El Inventario de Minas y Canteras de la provincia de Cáceres integra **404 explotaciones mineras**. Cada una de ellas tiene una ficha asociada en una Base de Datos informatizada, donde se recogen sus principales características en materia de minería, medioambiente y seguridad, un reportaje fotográfico, una propuesta de medidas correctoras en caso necesario y una definición cartográfica de detalle. El inventario se plasma en un proyecto en ArcGIS (FIGURA 1), en el cual se ha introducido como base de referencia cartográfica las ortofotos de la provincia de Cáceres de los años 2002 y 2006, la cartografía 1:10.000 en formato vectorial, así como varias capas que recogen la información sobre divisiones administrativas, núcleos urbanos, carreteras, derechos mineros, espacios naturales protegidos, etc.

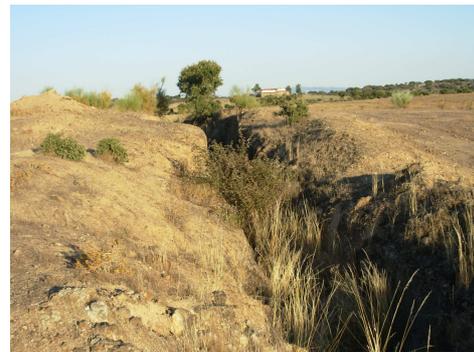
FIGURA 2. Trinchera y cordones de escombro en explotación abandonada de W en el término municipal de Cáceres.

Las explotaciones a cielo abierto de todos estos recursos, salvo las que se encuentran activas cuyo impacto ambiental es notorio por los huecos creados, las escombreras y, en ocasiones, los depósitos de lodos; son excavaciones muy localizadas y por lo general de escasa magnitud, compuestas por calicatas, trincheras, zanjas y zanjones, que en ocasiones van acompañadas de pequeñas escombreras (FIGURA 2). Las medidas a tomar en estos casos tienen como objetivo fundamental evitar que se puedan producir caídas en estos huecos mediante la señalización, vallado o relleno de los mismos y minimizar su impacto visual.

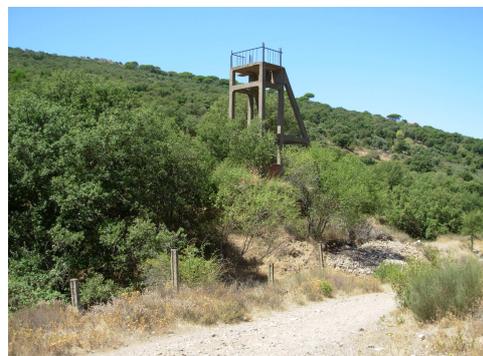
Por otro lado, la minería subterránea es la más emblemática de la provincia y se caracteriza por la existencia de instalaciones con cierto valor patrimonial en distinto grado de conservación (chimeneas, castilletes, lavaderos, salas de máquinas,...) (FIGURA 3).

FIGURA 3. Castillete de pozo bien conservado en explotación abandonada de Sn - W en Cáceres (Mina Valdeflópez).

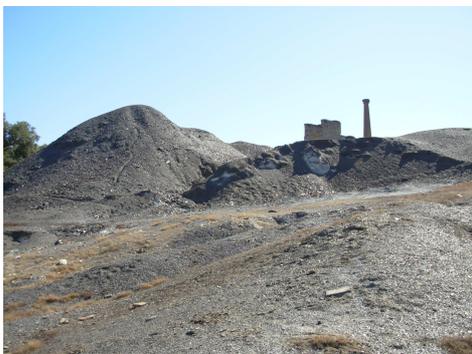
energéticos suelen ser producidos por las escombreras y los depósitos de lodos (FIGURA 4), ya que es habitual que por las características de los materiales que los componen se dificulte la colonización vegetal de las mismas y puedan llegar a generar lixiviados contaminantes.

FIGURA 4. Escombrera de pozo en explotación abandonada de Pb – Zn – Ag en el término municipal de Trujillo (Mina La Serafina)

El aprovechamiento secundario de los materiales de escombreras y depósitos de lodos como recursos de la sección B es una opción que cada día cobra más auge en el caso de las explotaciones activas debido a las crecientes exigencias medioambientales; en el caso de la minería abandonada es también una alternativa a considerar en los casos en los que sea posible por su volumen, características y accesibilidad. En cuanto a la seguridad hay que destacar la posibilidad de caídas o atrapamientos en pozos y otras labores que, en muchas ocasiones, se encuentran sin señalizar (FIGURA 5) y encubiertas por la vegetación; en otras, sin embargo, ya se han realizado labores previas de cerramiento o sellado. En estos casos hay que tener en cuenta que estas labores profundas constituyen, en ocasiones, el hábitat de ciertas especies protegidas, por ejemplo, de algunos tipos de murciélagos (LIC Mina La Paloma). Las medidas correctoras propuestas mayoritariamente en este tipo de explotaciones son el forjado de pozos, retirada de residuos, demolición de estructuras, revegetación de escombreras y canalización de las escorrentías, etc.

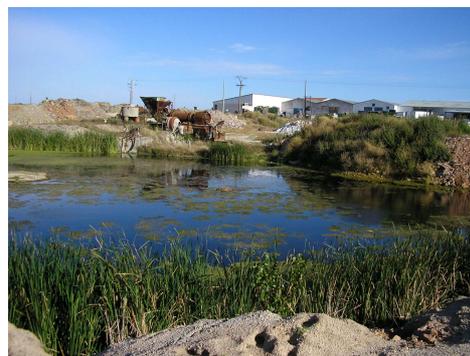
o diabasa para áridos de machaqueo. Los principales problemas ambientales que presentan las graveras están relacionados con el corte del nivel freático ya que estas acumulaciones de agua constituyen un potencial foco de contaminación del acuífero subyacente (FIGURA 6).

FIGURA 6. Huevo relleno de agua en extracción abandonada de áridos en Malpartida de Cáceres.

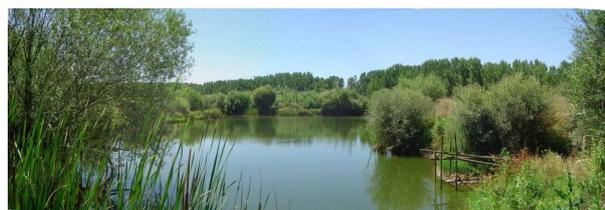
El impacto paisajístico es variable; en ocasiones, cuando el huevo se encuentra ya muy naturalizado y no existen vertidos ni acumulaciones de residuos, puede considerarse positivo, ya que se transforman en lagunas artificiales anexas a los ríos que favorecen la biodiversidad (FIGURA 7).

FIGURA 7. Huevo resultado de una extracción de áridos en Galisteo, actualmente naturalizado e integrado en su entorno.

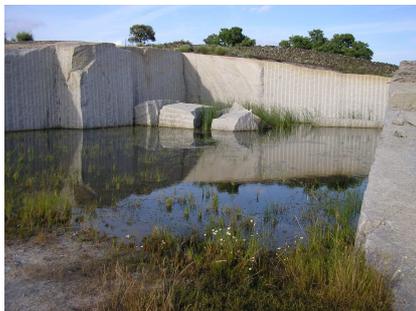
las medidas correctoras que han sido propuestas. Por otro lado, debido a la impermeabilidad del material, el hueco minero suele quedar inundado (FIGURA 8) y, aunque en ocasiones puede resultar beneficioso desde el punto de vista paisajístico y útil como por ejemplo, lugar de abrevadero de ganado, en otros casos no es así por la existencia de vertidos o acumulaciones de residuos, en cuyo caso se ha propuesto el bombeo de este agua y la construcción de canales perimetrales.

FIGURA 8. Explotación de granito en Sierra de Fuentes.

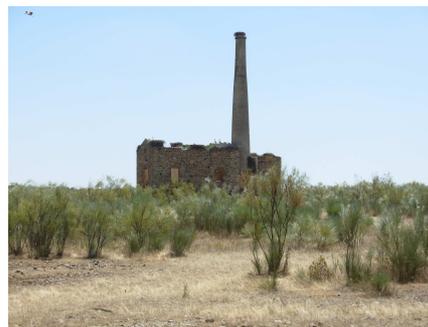
El stock de Plasenzuela es un ejemplo de la importancia que la minería metálica tuvo en la provincia de Cáceres. Se trata mineralizaciones filonianas, con esfalerita, galena, siderita y sulfoantimoniuros de Pb – Ag, caracterizadas por su alto contenido en Ag en las que el laboreo más intenso se dio a partir de la segunda mitad del s. XIX hasta las primeras décadas del s. XX. Todas estas antiguas explotaciones destacan por tener un interesante valor patrimonial (FIGURA 9), además de enmarcarse en un medio natural de gran importancia ecológica como es la dehesa, existiendo en su entorno figuras de protección tales como la Zona de Interés Regional “Llanos de Cáceres y Sierra de Fuentes”. Por

FIGURA 9. Instalaciones abandonadas de Mina La Liebre en Plasenzuela

todo esto esta zona se ha propuesto para realizar una actuación integral con el objetivo de la puesta en valor del patrimonio industrial y natural existente, consiguiendo una mayor integración entre ambos.
